III Congreso Internacional de la
CONSTRUCCION
Lima, 07 – 09 Diciembre, 2006

EXPERIENCIA INTERNACIONAL EN CONFIGURACION ESTRUCTURAL SISMORRESISTENTE

Julio KUROIWA
Profesor emérito Univ. Nacional de Ingeniería
Asesor Científico del INDECI

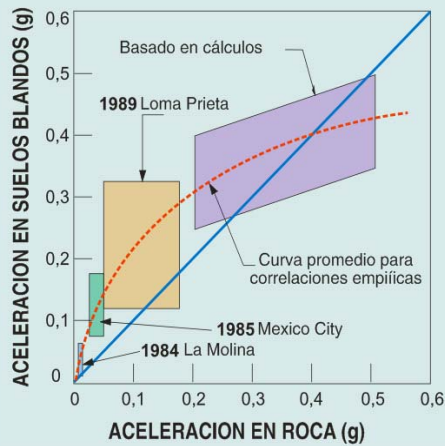
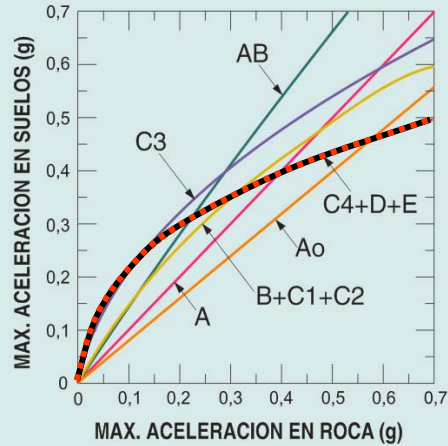
RELACION DE ACELERACIONES SOBRE ROCA Y SUELOS BLANDOS

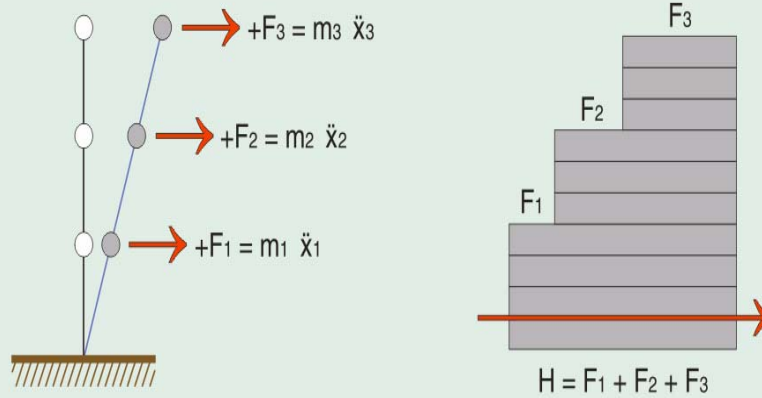
FUERZAS DE INERCIA Y CORTANTE

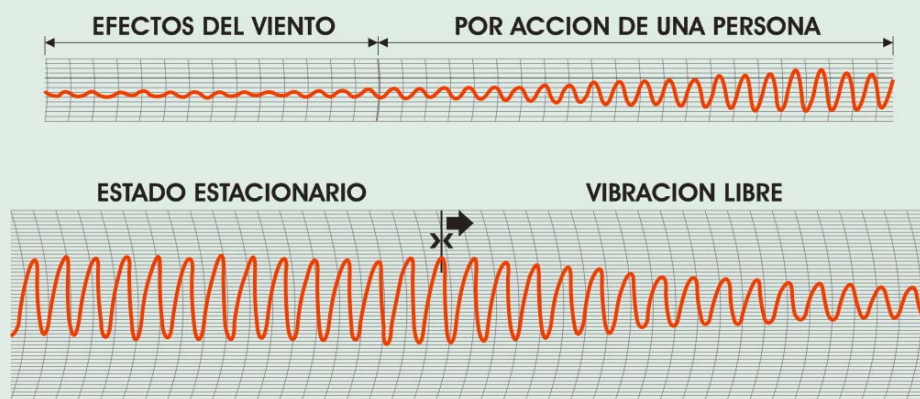
CD BIBLIOTECA MILLIKAN IV

Equipo: Sismómetro Lunar Ranger, JPL (NASA) / Caltech

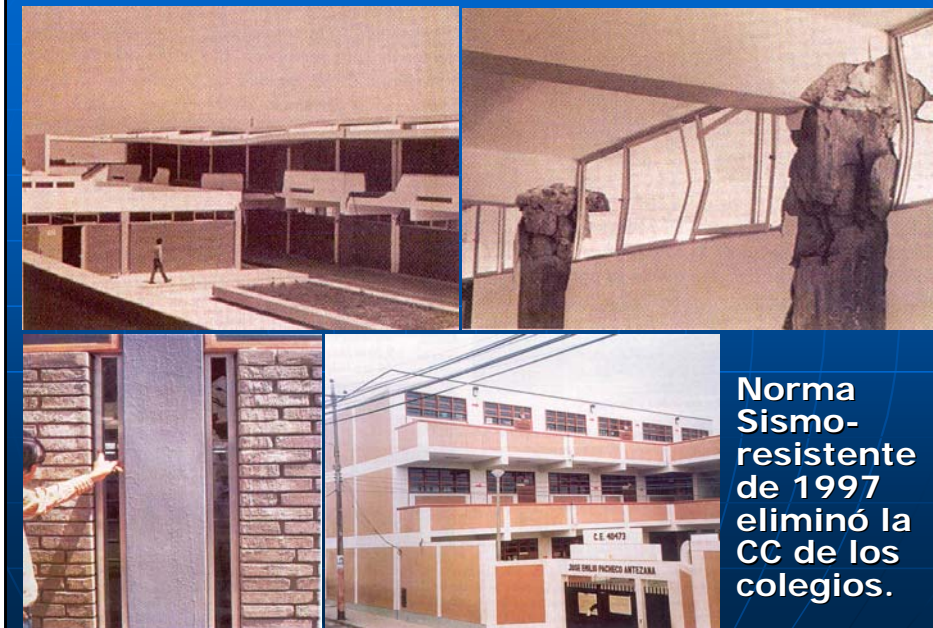
CC EN EL PERU 1970 a 2001

COLUMNA CORTA - CC

Ej. Locales escolares:
 terremotos en Perú:
 1966, 1970, 1974, 1979,
 1986 y 2001. Filipinas,
 1990. Chi Chi, Taiwan:
 1999

Norma Sismo-resistente de 1997 eliminó la CC de los colegios.

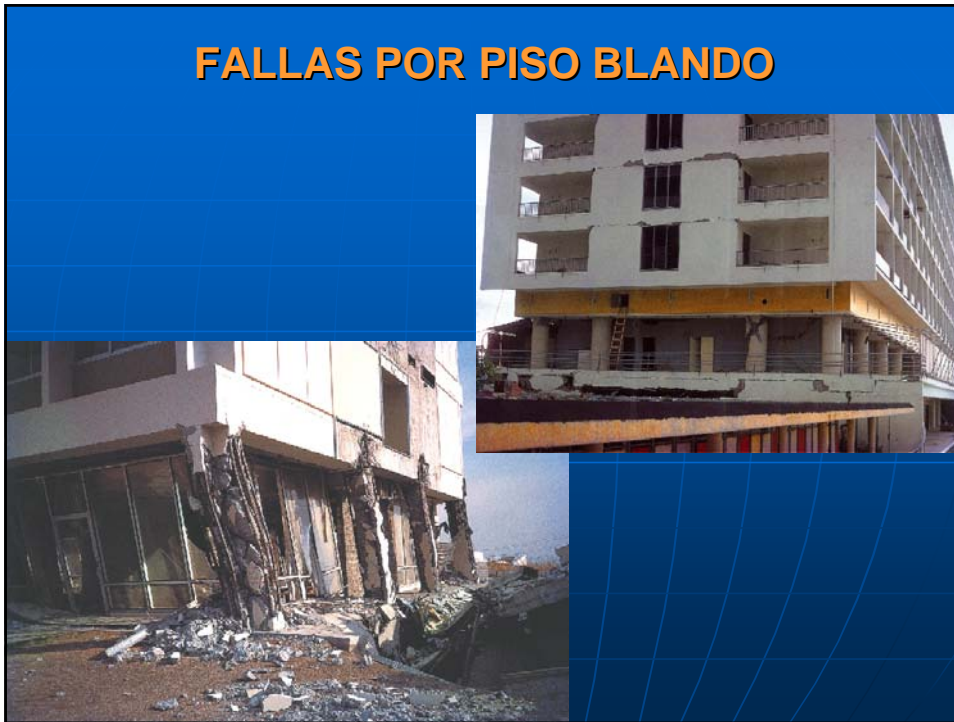
FALLAS POR PISO BLANDO

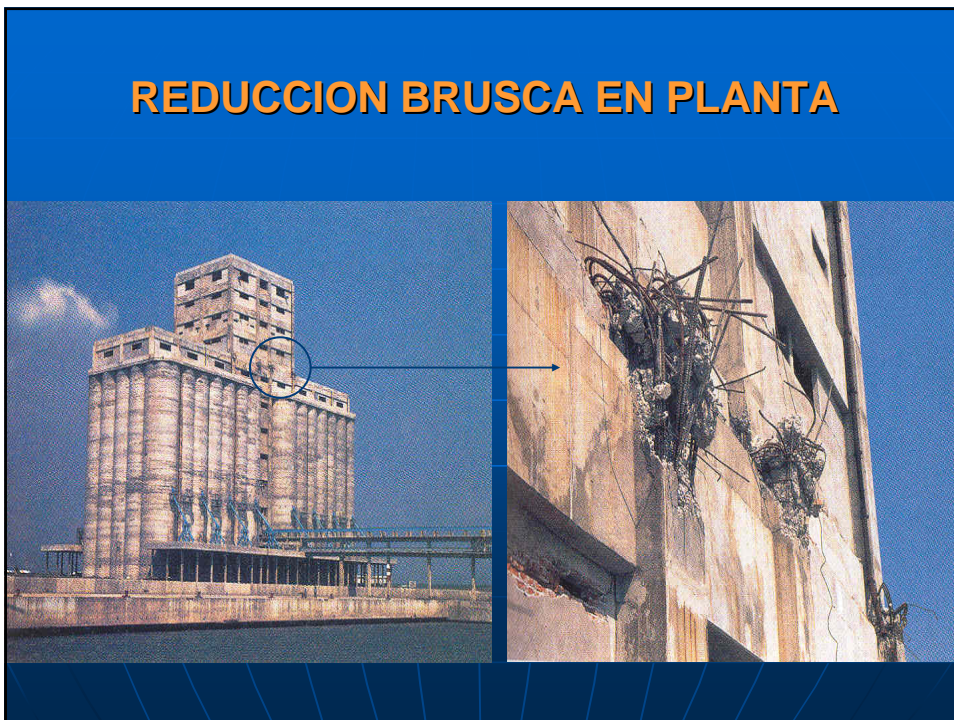
REDUCCION BRUSCA EN PLANTA

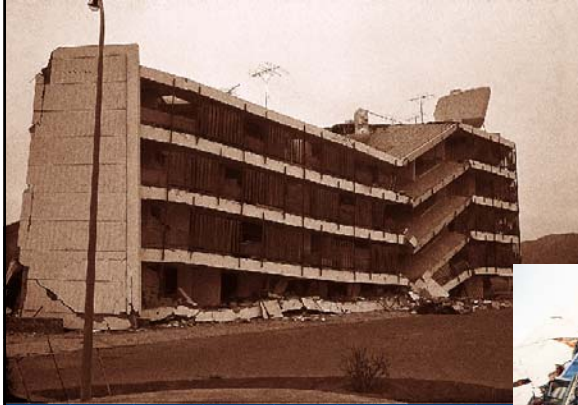
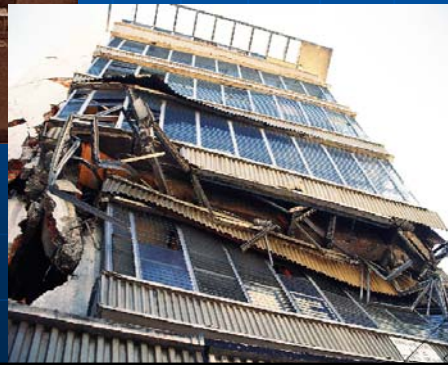
FALLAS POR ET - II

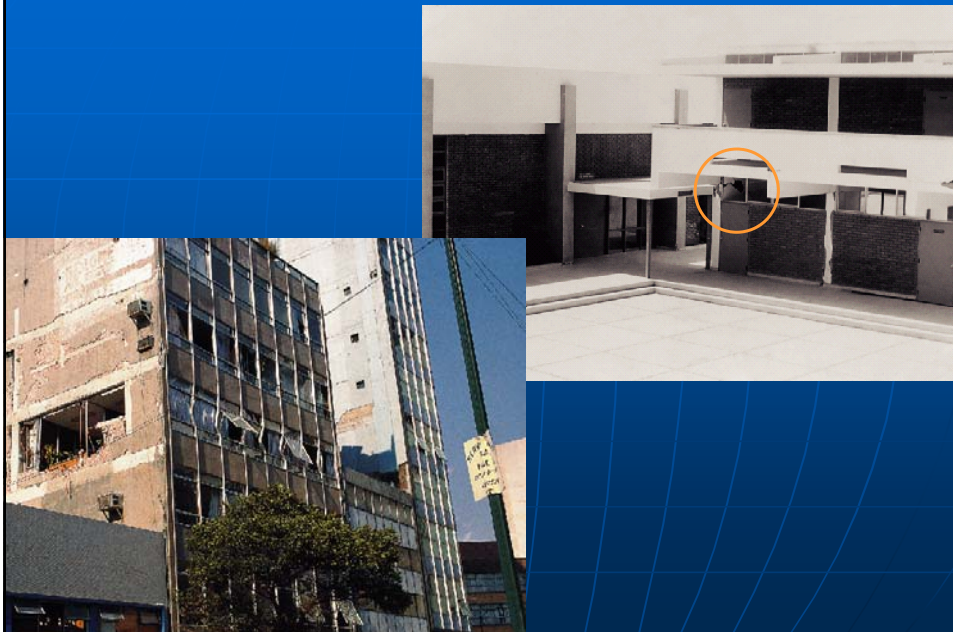
FALLAS POR IMPACTO - IM

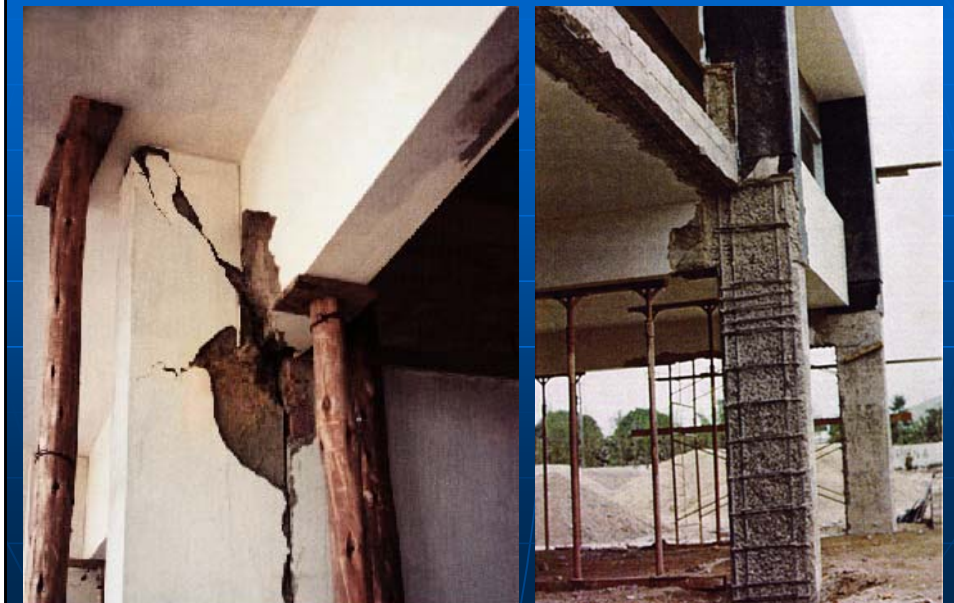
COLOCACION DEFECTUOSA DE ARMADURA I EN NUDOS

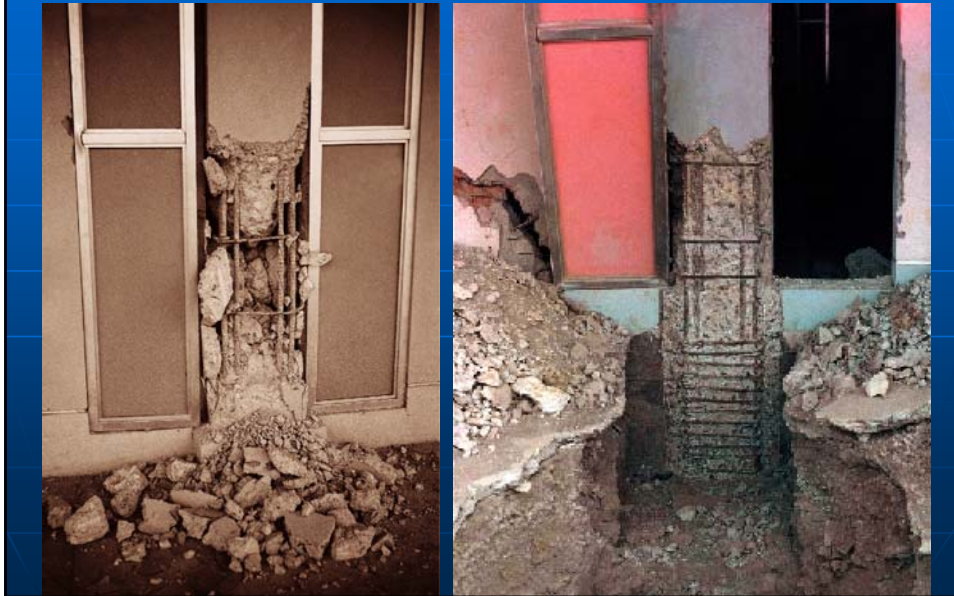
**COLOCACION DEFECTUOSA DE ARMADURA II
EN EXTREMO DE COLUMNAS**

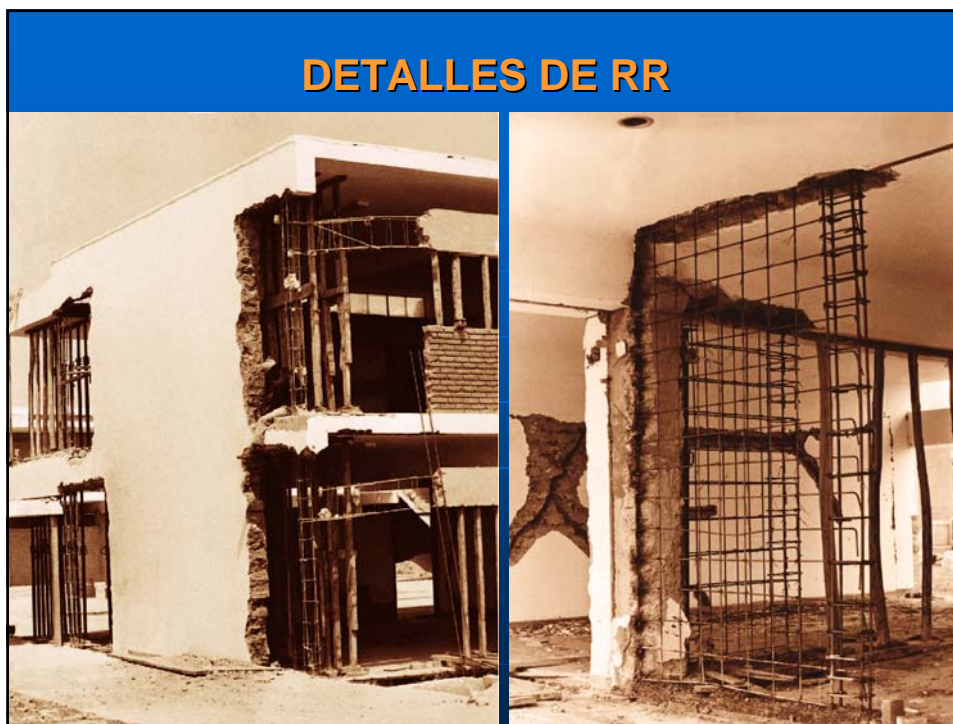
DETALLES DE RR

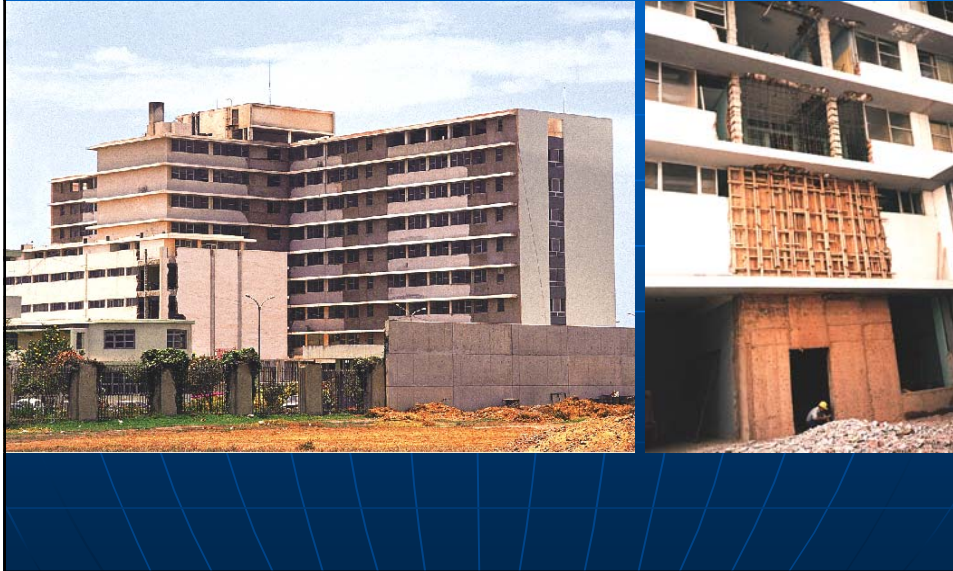
RR DE UN HOSPITAL

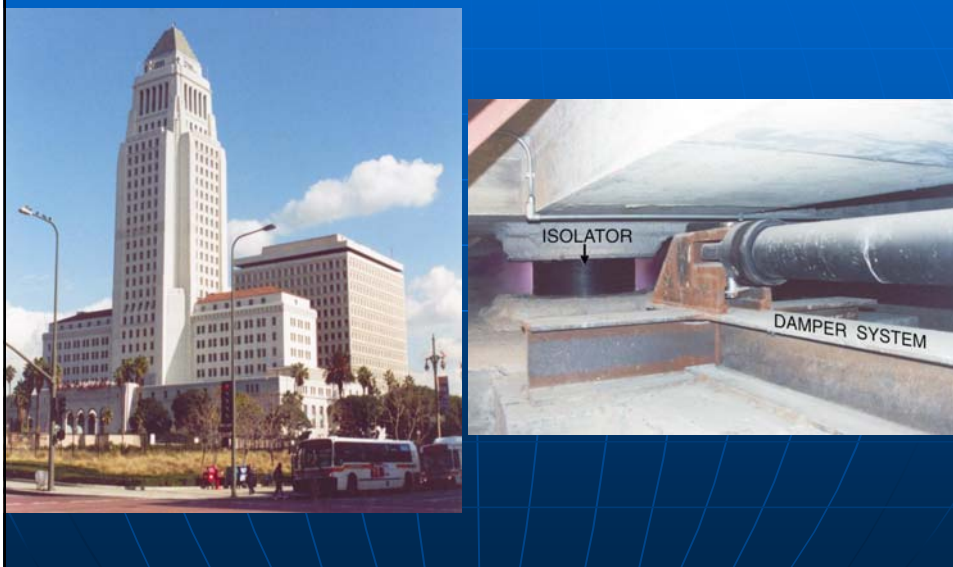
AISLADORES Y AMORTIGUADORES SÍSMICOS
